SCHEDA DI RILEVAMENTO FABBRICATI MISURE 3.2.2 E 3.2.3 I E II SOTTOFASE

COD. 11/A

DENOMINAZIONE **FONTANA- LAVATOIO DI PIAZZA SANTA MARIA**

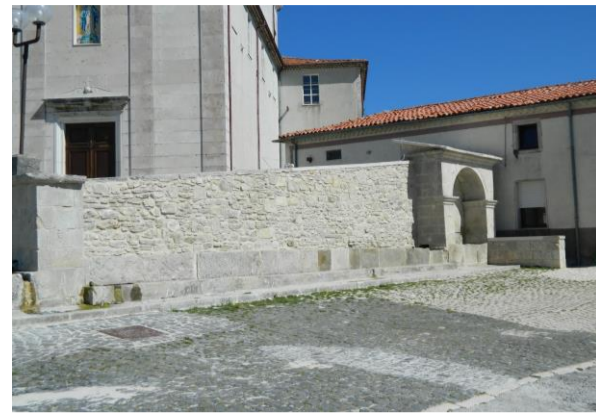
FOTO

Il bene oggetto di intervento si colloca nella piazza Santa Maria, nella piccola frazione di Castiglione. Viene fatta risalire al 1756, come attesta la data scolpita sulla pietra frontale, tuttavia, già in un documento più antico conservato presso l'archivio di Foggia, datato 1726, si fa cenno alla "Fontana del Castiglione". A questo documento sono allegare delle mappe, sulle quali compare la fontana oggetto di intervento ma ridotta al solo corpo principale. Da ciò si ipotizza che la vasca rettangolare che funge da abbeveratoio per gli animali, è stata aggiunta in un secondo tempo. Il corpo principale è costruito da blocchi di pietra squadrata con piedritti che sostengono un arco a tutto sesto e una copertura a falda unica ricoperta da lastre in pietra. Posteriormente si trova il serbatoio che alimenta le tre cannelle che riversano l'acqua in una piccola vasca rettangolare. Quest'ultima fa confluire la stessa acqua in una vasca laterale che termina, al lato sud, con l'abbeveratoio a fronte piazza. La fontana risulta costruita contro terra con una differenza tra la quota di calpestio anteriore e quello posteriore di 1,50 m. Sia la base che il lato a valle dell'abbeveratoio sono realizzati con grosse lastre di pietra sbazzata, mentre il lato controterra è delimitato da un massiccio muro di pietrame a vista. La pavimentazione circostante è analoga a quella della restante piazza realizzata in sanpietrini in semplici disegni geometrici

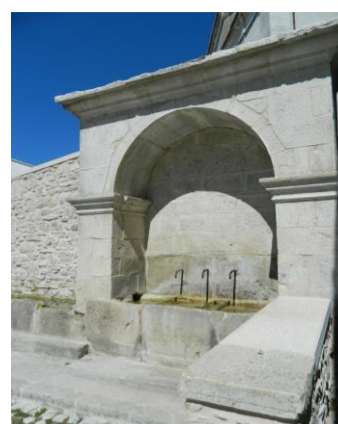
FOTO

*piedritti che sostengono un arco a tutto sesto, cannelle, vasca di contenimento rettangolare, piccola vasca sul lato a valle, incisione recante la datazione
